Boulevards Robert et Viau

Rédigé par François Langevin-Gagnon

Mardi 9 juillet 2019

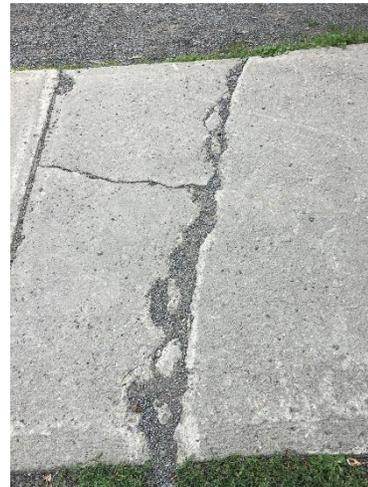
- Le trottoir sud du boulevard Robert n'est pas assez large. Les gens qui se croisent doivent passer par la rue ou la bande gazonnée du terrain de soccer pour éviter d'entrer en collision. De plus, il présente plusieurs fentes et fissures ce qui le rend moins accessible universellement. (figure 1)

Figure 1 :
Fissures présentes sur le trottoir du boulevard Robert.

- Ajouter des pancartes de signalisation dans l'îlot institutionnel qui indiquent la direction à prendre pour les différents bâtiments de l'îlot.
- Ajouter des cartes du secteur de l'îlot institutionnel et ses environs qui indiquent les commerces, parcs et équipements municipaux à proximité.
- Élargir les trottoirs du boulevard Robert. Cela donnera plus de place aux piétons et moins aux voitures ce qui devrait les inciter à ralentir. (figure 3)
- Installer des pancartes de limite de vitesse en centre de rue pour réduire la largeur des voies de circulation et inciter les automobilistes à ralentir.
- Installer des bancs et des poubelles le long du parc qui longe le boulevard Robert.
- Ajouter de l'éclairage à échelle humaine du côté sud du boulevard Robert. (figure 4)
- Ajouter une enseigne qui indique le nom de l'école Saint-Exupéry devant l'intersection Robert / de Nevers.

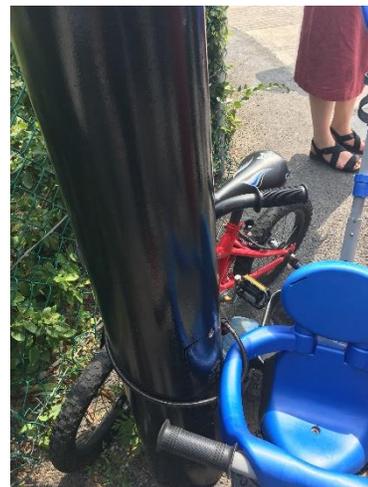
- Il y a un manque important de mobilier urbain sur le boulevard Robert. Effectivement, les marcheurs plus âgés pensent qu'il serait préférable d'installer des bancs pour pouvoir se reposer en cours de route. Aussi, aucune poubelle et aucun support à vélo ne sont installés sur cette section du boulevard. (figure 2)
- Malgré le fait que nous ayons fait notre marche de jour, une marcheuse remarque que la nuit le boulevard doit être assez sombre. En effet, nous retrouvons des lampadaires seulement sur le côté sud de la rue et ils éclairent principalement la rue.

Figure 2 :
Vélos attachés à un lampadaire parce qu'il n'y a pas de support à vélo sur le boulevard Robert.

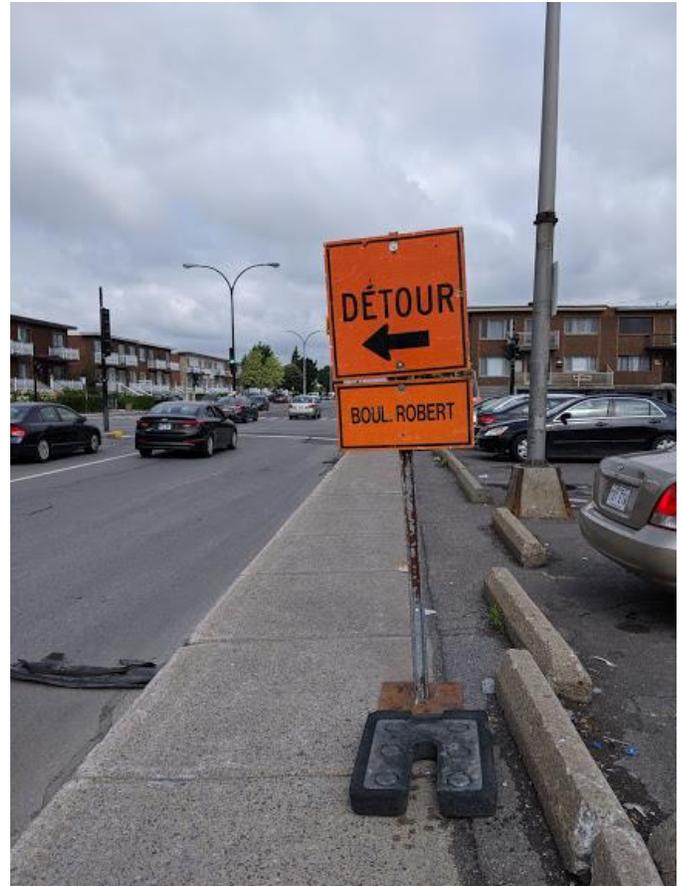
- La visibilité des piétons est bonne à cette intersection. Aucun obstacle visuel majeur n'empêche les piétons de voir et d'être vus.
- Le site de construction sur le boulevard Robert juste à l'ouest de l'intersection cause beaucoup de problèmes. Il bloque complètement un trottoir obligeant les piétons à aller dans la rue, il génère beaucoup de poussière qui est transportée par les voitures qui roulent vite sur Viau et les pancartes d'avertissement de chantier sont dans le chemin des piétons. Il y a même un participant de la marche qui s'est cogné la tête sur l'une des pancartes. De l'avis des marcheurs, la gestion et l'aménagement des futurs chantiers devraient tenir compte de ces problématiques et l'arrondissement devrait faire tout en son pouvoir pour en diminuer les effets. (figure 5)

Figure 5 : Pancarte pour le site de construction sur le boulevard Robert en plein milieu du trottoir.

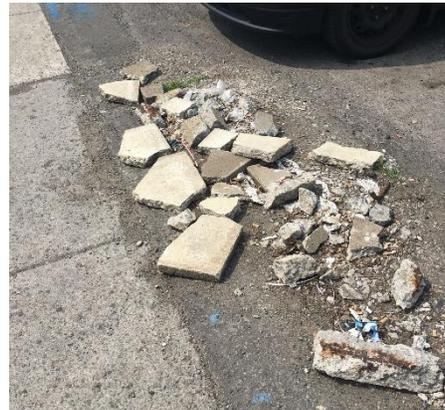
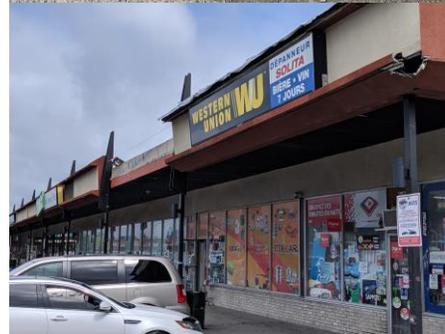
- L'aménagement du stationnement de la bande commerciale laisse fortement à désirer et cause un sentiment d'insécurité chez les piétons. La chaussée est inégale, il y a du béton brisé un peu partout, des tiges de métal sortent du sol, plusieurs déchets traînent sur le sol, le cadre bâti des commerces est vétuste et aucun aménagement pour piéton ne relie le trottoir à la bande commerciale. (figures 6 et 7)

Figures 6 et 7 : Aménagement et cadre bâti actuels du stationnement de la bande commerciale. On y voit bien le manque d'entretien du secteur.

- Aménager des avancées de trottoirs végétalisées à l'intersection Robert / Viau. En plus de rendre la traversée plus sécuritaire pour les piétons, ce type d'aménagement permet de réduire l'effet d'îlot de chaleur. (figure 9)
- Refaire le marquage au sol des traverses piétonnes à l'intersection Robert / Viau.
- Ajouter des plaques podotactiles et des décomptes sonores aux intersections importantes du boulevard Viau. (figure 10)
- Aménager des mesures d'apaisement de la circulation sur le boulevard Viau pour inciter les automobilistes à respecter la limite de vitesse. (figure 11)
- Réaménager le stationnement de la bande commerciale. Y ajouter de la végétation pour diminuer les effets d'îlot de chaleur et améliorer le paysage. Aménager des sentiers pour que les piétons puissent rejoindre la bande commerciale sans danger et y installer des supports à vélo.

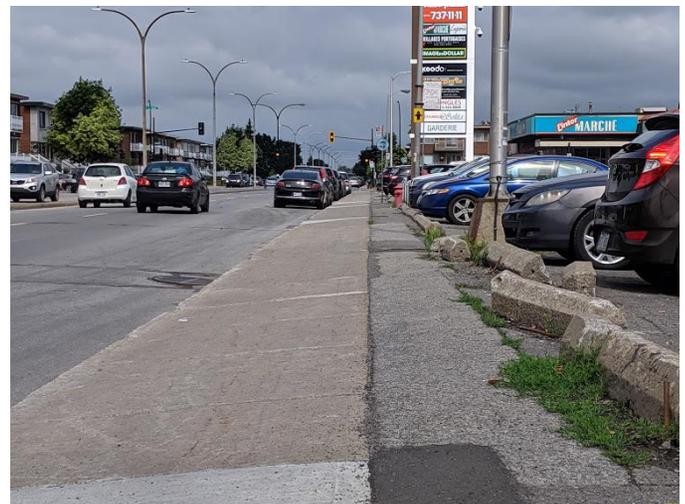
- Le trottoir du côté est du boulevard Viau entre le boulevard Robert et la rue Valéry est très incliné vers la rue. Les marcheurs nous ont fait remarquer que, durant l'hiver, ce trottoir devait être très dangereux lorsqu'il est glacé ou encore enseveli sous la neige. (figure 8)

Figure 8 : L'inclinaison très prononcée du trottoir du côté est du boulevard Viau.

- Réaménager les trottoirs du boulevard Viau entre les boulevards Robert et Lavoisier.
- Ajuster l'inclinaison du trottoir pour plus de confort, ajouter une bande végétalisée entre le corridor piéton et le corridor automobile. Cette bande végétalisée aura le double effet de diminuer les effets d'îlot de chaleur et de protéger les piétons de la circulation automobile. (figure 16)
- Ajouter des abris-bus avec des bancs et des poubelles à tous les arrêts d'autobus sur le boulevard Viau.
- Ajouter de la signalisation, du marquage au sol et des bollards qui délimitent clairement la piste cyclable à l'intersection Viau / Lavoisier. (figure 17)
- Aménager des avancées de trottoirs végétalisées à l'intersection des boulevards Viau et Lavoisier.

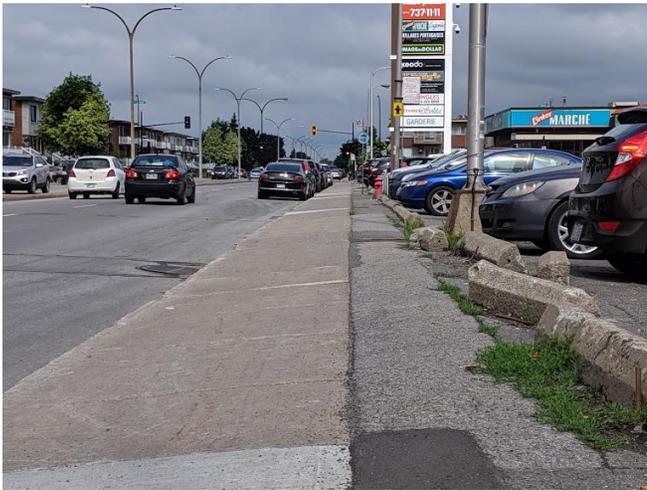
- À l'image du trottoir cité ci-haut, le trottoir du boulevard Viau entre la rue Valéry et le boulevard Lavoisier est très incliné vers la rue. Jumelé aux nombreuses entrées charretières sur le trottoir, les piétons se sentent peu en sécurité. En effet, des voitures pouvant sortir ou entrer dans l'entrée à tout moment et la vitesse de la circulation, font en sorte que les usagers du trottoir sont vulnérables aux collisions.
- Il manque de mobilier urbain sur le segment de rue. Effectivement, aucune poubelle n'est installée et il n'y a aucun banc aux arrêts d'autobus pour l'attendre. (figure 12)
- Il manque de végétation sur le boulevard Viau. L'effet d'îlot de chaleur est fortement ressenti par les marcheurs. (figure 13)

Figure 12 : Photo du boulevard Viau. Nous pouvons bien voir qu'il n'y a aucun mobilier urbain pour attendre le bus ou se reposer.

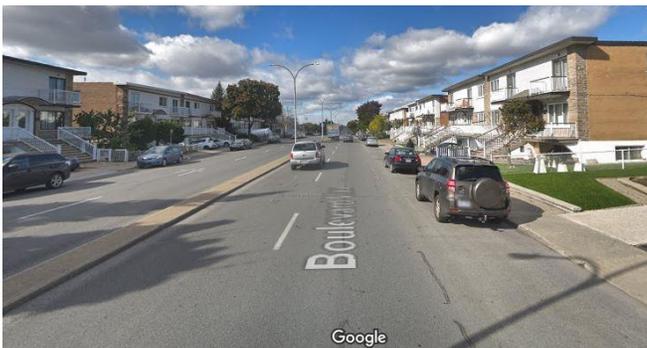
Figure 13 : Boulevard Viau. On y voit bien le manque de végétation sur le boulevard, ce qui accentue l'effet d'îlot de chaleur.

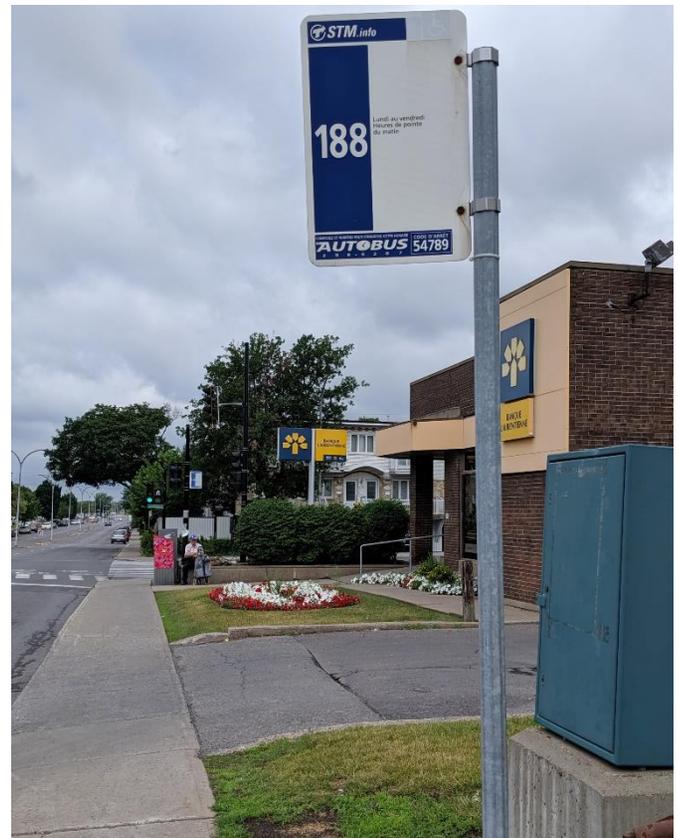
- Les marcheurs déplorent le fait qu'il n'y ait aucune mesure d'apaisement de la circulation à l'intersection.
- Il y a deux arrêts de bus situés au coin sud-est de l'intersection, dont un qui est spécifiquement pour les aînés. Toutefois, il n'y a aucun mobilier urbain (abris-bus, banc, etc.) pour permettre aux gens d'attendre le bus de manière confortable. De plus, il n'y a pas d'horaire de bus affiché (ce n'est pas tout le monde qui utilise un téléphone intelligent pour connaître les horaires). (figure 14)
- L'intersection est très exposée aux intempéries (vent, pluie, etc.).
- La piste cyclable sur Lavoisier n'est aucunement indiquée et donc peu visible. De plus, les marcheurs soulignent le fait qu'elle semble aménagée de façon non sécuritaire. (figure 15)

Figure 14 : Arrêts de bus intersection Viau / Lavoisier. On voit bien qu'il n'y a pas de mobilier urbain pour attendre le bus. Dans le fond à gauche, un piéton qui attend le bus sur un muret.

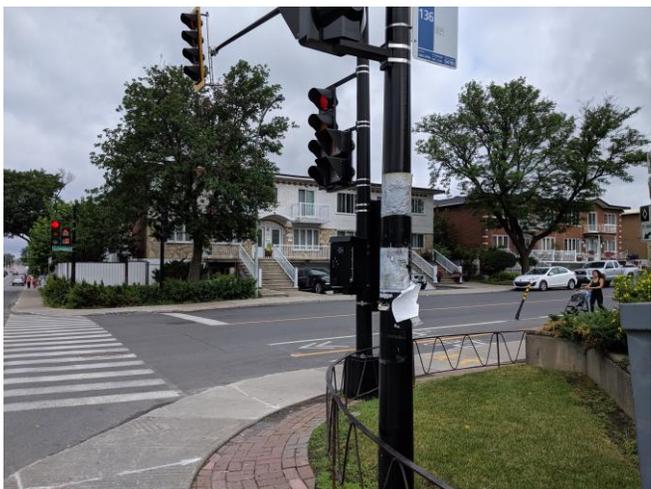
Figure 15 : Photo de l'intersection Viau / Lavoisier. Il n'y a pas de signalisation pour annoncer la piste cyclable et rien n'est aménagé au sol pour la sécurité des cyclistes.
