# Marche exploratoire Parc Coubertin

Lundi 4 décembre 2017

L'arrondissement de Saint-Léonard a mandaté Concertation Saint-Léonard pour l'organisation de marches exploratoires auprès de résidents à mobilité réduite, comme les aînés et les personnes présentant un handicap. Cet exercice a pour objectif de rassembler des employés de l'arrondissement, des acteurs du milieu communautaire et des citoyens. Les marches exploratoires permettent d'identifier les éléments d'aménagement qui rendent un trajet moins sécuritaire pour les marcheurs. Les tracés ont été déterminés pour marcher aux alentours des parcs et des axes d'offre de services (commerces, institutions, etc). En tout, 15 marches exploratoires seront complétées en 2017. Suivant les recommandations des marcheurs et de Concertation Saint-Léonard, l'arrondissement pourra entreprendre des travaux pour améliorer les aménagements et faciliter les déplacements sécuritaires.

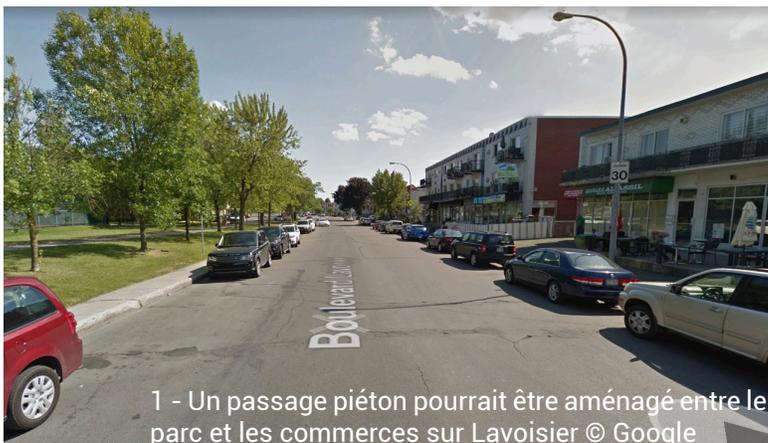
1 - Un passage piéton pourrait être aménagé entre le parc et les commerces sur Lavoisier © Google

- Un passage piéton pourrait en effet être ajouté entre la rue Valéry et la rue Primot. De plus, des dos d'âne pourraient être ajoutés afin de favoriser un ralentissement de la circulation
- À un des deux passages de l'intersection Lavoisier-Primot, il n'y a pas de bateau pavé.
- La piste cyclable est discontinuée sur Lavoisier
- Malgré la limite de vitesse à 30 km/h autour du parc, l'emprise de la rue Lavoisier est très large et il n'y a pas d'arrêt aux intersections des rues de Emile-Nelligan (voir Image 2) et de Provence. Des mesures d'apaisement du trafic, comme des saillies de trottoirs et des arrêts aux intersections favoriseraient le ralentissement de la circulation.

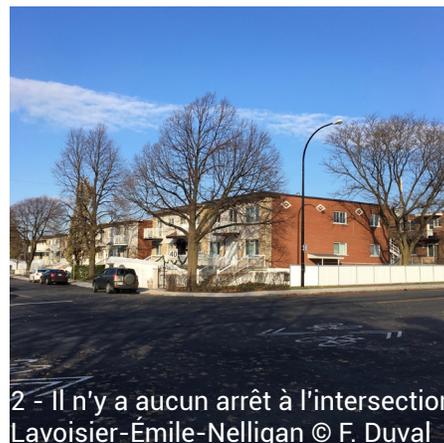
2 - Il n'y a aucun arrêt à l'intersection Lavoisier-Émile-Nelligan © F. Duval

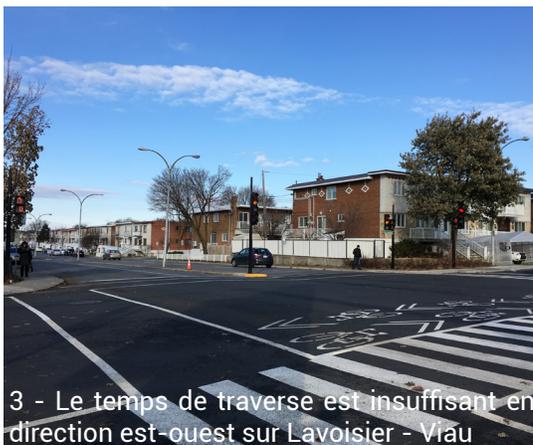
- Le temps de traverse est insuffisant en direction est-ouest à l'intersection Viau-Lavoisier. En effet, les piétons n'ont que 25 secondes pour traverser six voies, alors qu'on compte plus de 30 secondes pour traverser la section nord-sud de la rue (voir Image X). À l'intersection Viau-Valéry, on dénote le même problème: le temps de traverse est suffisant dans l'axe nord-sud, mais insuffisant dans l'axe est-ouest.
- Les participants proposent que le marquage au sol des traverses piétonnes soient toujours des lignes horizontales, qui sont davantage visibles.
- Les trottoirs sont dans l'ensemble en bon état.
- La circulation rapide mais pas excessive.

3 - Le temps de traverse est insuffisant en direction est-ouest sur Lavoisier - Viau

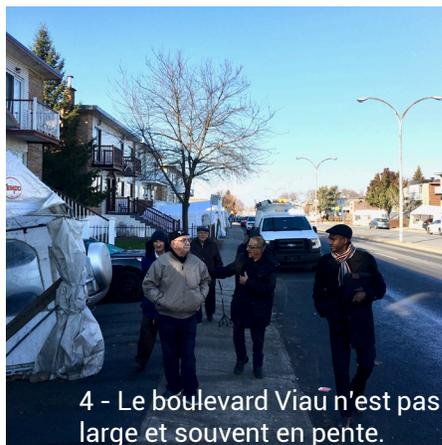
- Il n'y a pas de banc aux arrêts de bus aux intersections Viau-Lavoisier et Viau-Valéry (voir Image X).
- Les trottoirs ne sont pas larges et sont souvent en pente pour les entrées de garage qui sont nombreuses. Ils ne favorisent pas les déplacements actifs (voir Image 4).
- Même s'il relève du domaine privé, le mall commercial au coin sud-ouest de l'intersection Viau-Lavoisier n'offre qu'une entrée dédiée aux piétons, sur la rue Lavoisier. Il n'y a aucun accès protégé de la rue Viau.

4 - Le boulevard Viau n'est pas large et souvent en pente.

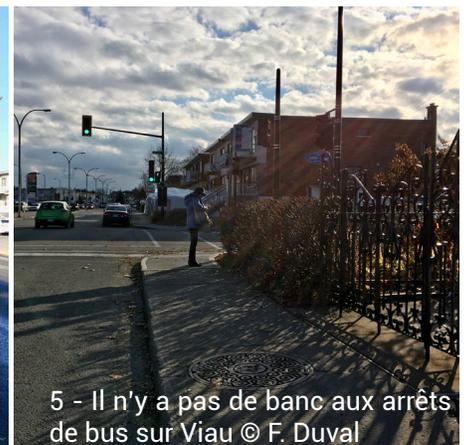
5 - Il n'y a pas de banc aux arrêts de bus sur Viau © F. Duval

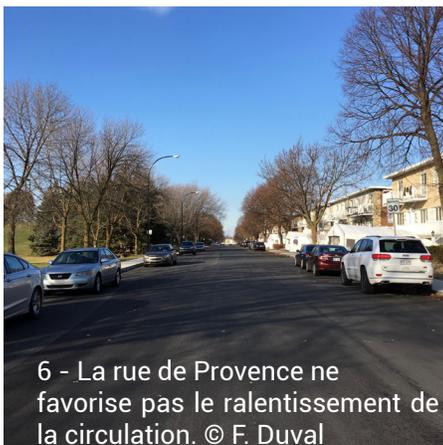
- Le marquage au sol insuffisant à toutes les intersections. Les citoyens proposent d'aménager des dos d'âne pour ralentir le débit sur la rue Valéry, mais aussi sur la rue de Provence (voir Image 6), où les automobilistes sont très rapides.
- Les bancs sont peu nombreux le long du parc

6 - La rue de Provence ne favorise pas le ralentissement de la circulation. © F. Duval

- Comme dans le cas du boulevard Lavoisier, la limite de 30 km/h est difficile à respecter à cause de la configuration de la rue large. L'ajouts de saillies de trottoirs verdies comme mesure d'apaisement de la circulation et de verdissement favoriseraient le ralentissement de la circulation. Des dos d'âne et des dos d'âne allongés ou des panneaux de signalisation sur rue pourraient favoriser aussi le ralentissement de la circulation, augmentant ainsi le sentiment de sécurité des piétons.

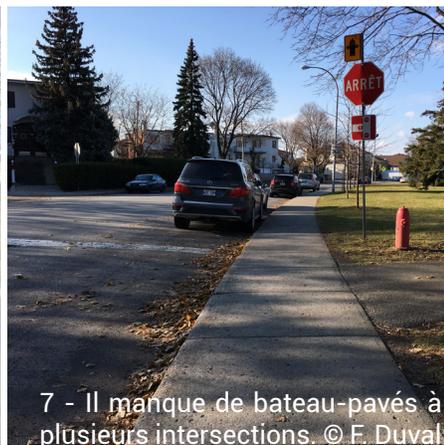
- Il n'y a pas de bateau-pavé au coin nord-est de l'intersection Valéry-Perrier et le marquage au sol est effacé (voir Image 7).
- L'intersection Valéry-Maréchal Ney (voir Image 8) est peu sécuritaire: les passages piétons ne sont pas définis et l'espace dédié à la chaussée est trop grand.

7 - Il manque de bateau-pavés à plusieurs intersections. © F. Duval

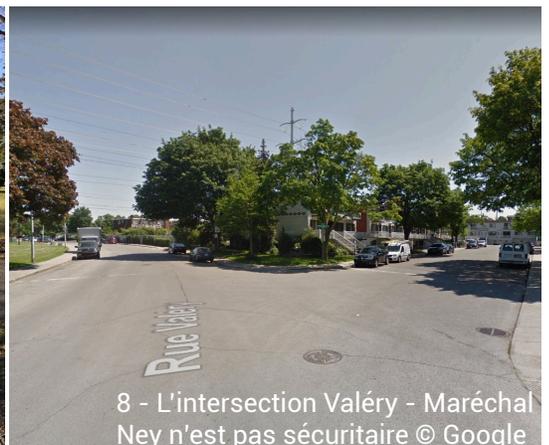
8 - L'intersection Valéry - Maréchal Ney n'est pas sécuritaire © Google
