Boulevards Robert et Viau

Rédigé par François Langevin-Gagnon

Mardi 9 juillet 2019

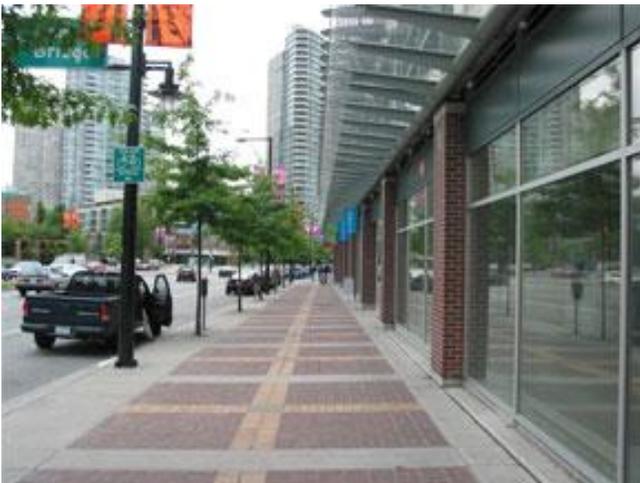
Figure 3 : Exemple de trottoir élargi avec revêtement texturé. Un tel revêtement peut créer une signature pour un lieu.

- Ajouter des pancartes de signalisation dans l'îlot institutionnel qui indiquent la direction à prendre pour les différents bâtiments de l'îlot.
- Ajouter des cartes du secteur de l'îlot institutionnel et ses environs qui indiquent les commerces, parcs et équipements municipaux à proximité.
- Élargir les trottoirs du boulevard Robert. Cela donnera plus de place aux piétons et moins aux voitures ce qui devrait les inciter à ralentir. (figure 3)
- Installer des pancartes de limite de vitesse en centre de rue pour réduire la largeur des voies de circulation et inciter les automobilistes à ralentir.
- Installer des bancs et des poubelles le long du parc qui longe le boulevard Robert.
- Ajouter de l'éclairage à échelle humaine du côté sud du boulevard Robert. (figure 4)
- Ajouter une enseigne qui indique le nom de l'école Saint-Exupéry devant l'intersection Robert / de Nevers.

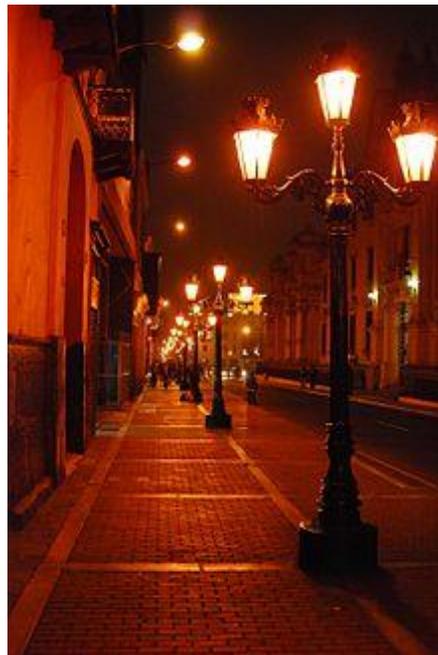
Figure 4 : Exemple d'éclairage à échelle humaine. Le design de ces lampadaires peuvent aussi créer une signature pour un lieu.

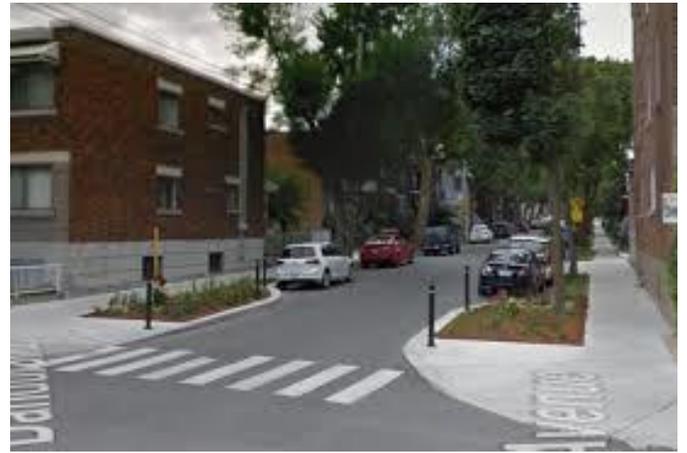
Figure 9 : Exemple d'avancées de trottoirs végétalisées.

- Aménager des avancées de trottoirs végétalisées à l'intersection Robert / Viau. En plus de rendre la traversée plus sécuritaire pour les piétons, ce type d'aménagement permet de réduire l'effet d'îlot de chaleur. (figure 9)
- Refaire le marquage au sol des traverses piétonnes à l'intersection Robert / Viau.
- Ajouter des plaques podotactiles et des décomptes sonores aux intersections importantes du boulevard Viau. (figure 10)
- Aménager des mesures d'apaisement de la circulation sur le boulevard Viau pour inciter les automobilistes à respecter la limite de vitesse. (figure 11)
- Réaménager le stationnement de la bande commerciale. Y ajouter de la végétation pour diminuer les effets d'îlot de chaleur et améliorer le paysage. Aménager des sentiers pour que les piétons puissent rejoindre la bande commerciale sans danger et y installer des supports à vélo.

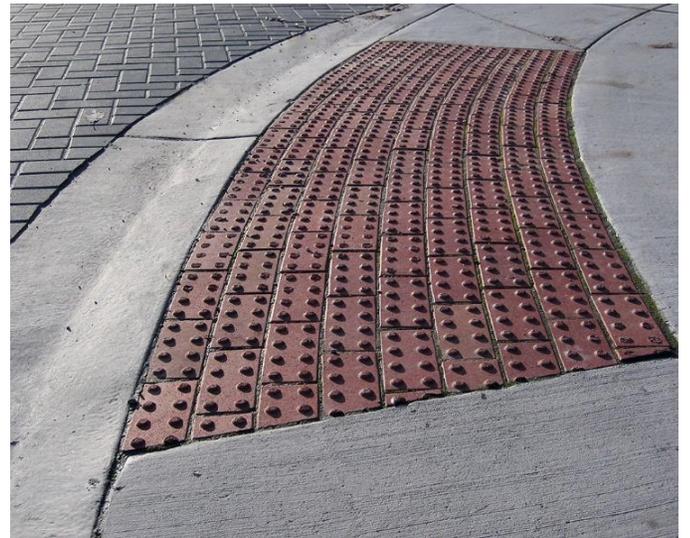
Figure 10 : Exemple de plaque podotactile installée sur le coin d'un trottoir.

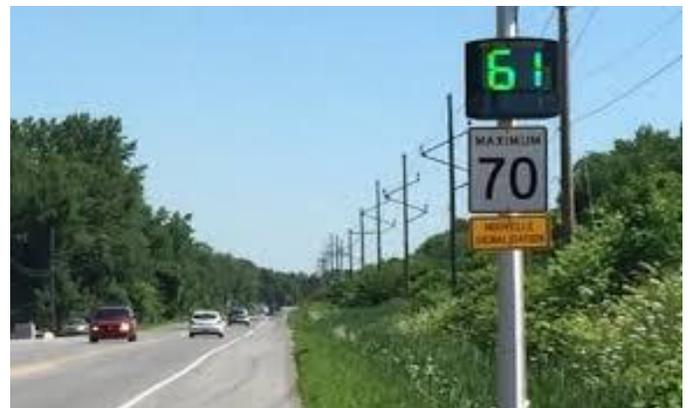
Figure 11 : Exemple de mesure d'apaisement de la circulation : un afficheur de vitesse interactif.

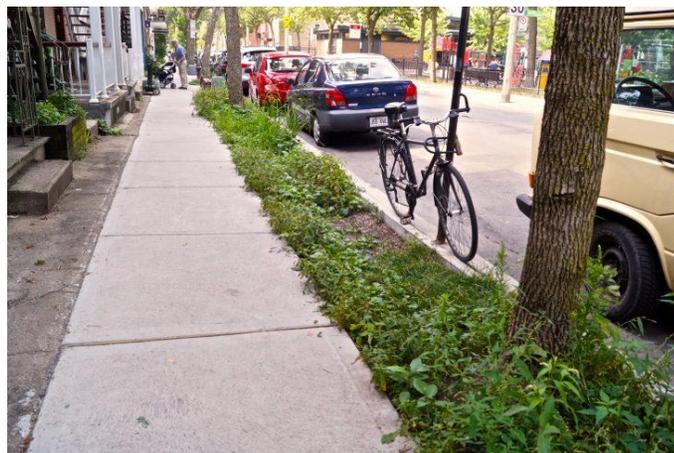
Figure 16 : Exemple d'aménagement d'un trottoir avec bande végétalisée pour sécuriser les piétons.

- Réaménager les trottoirs du boulevard Viau entre les boulevards Robert et Lavoisier.
- Ajuster l'inclinaison du trottoir pour plus de confort, ajouter une bande végétalisée entre le corridor piéton et le corridor automobile. Cette bande végétalisée aura le double effet de diminuer les effets d'îlot de chaleur et de protéger les piétons de la circulation automobile. (figure 16)
- Ajouter des abris-bus avec des bancs et des poubelles à tous les arrêts d'autobus sur le boulevard Viau.
- Ajouter de la signalisation, du marquage au sol et des bollards qui délimitent clairement la piste cyclable à l'intersection Viau / Lavoisier. (figure 17)
- Aménager des avancées de trottoirs végétalisées à l'intersection des boulevards Viau et Lavoisier.

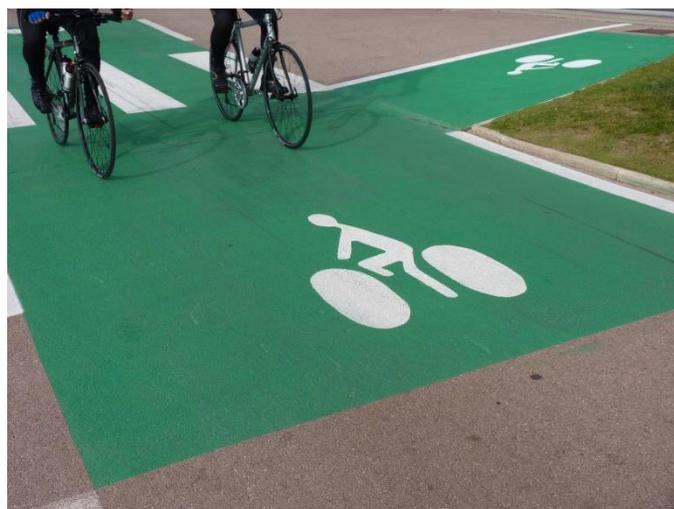
Figure 17 : Exemple de marquage au sol pour sécuriser et bien indiquer la voie cyclable à une intersection.
