# Marche exploratoire Parc Coubertin

Lundi 4 décembre 2017

L'arrondissement de Saint-Léonard a mandaté Concertation Saint-Léonard pour l'organisation de marches exploratoires auprès de résidents à mobilité réduite, comme les aînés et les personnes présentant un handicap. Cet exercice a pour objectif de rassembler des employés de l'arrondissement, des acteurs du milieu communautaire et des citoyens. Les marches exploratoires permettent d'identifier les éléments d'aménagement qui rendent un trajet moins sécuritaire pour les marcheurs. Les tracés ont été déterminés pour marcher aux alentours des parcs et des axes d'offre de services (commerces, institutions, etc). En tout, 15 marches exploratoires seront complétées en 2017. Suivant les recommandations des marcheurs et de Concertation Saint-Léonard, l'arrondissement pourra entreprendre des travaux pour améliorer les aménagements et faciliter les déplacements sécuritaires.

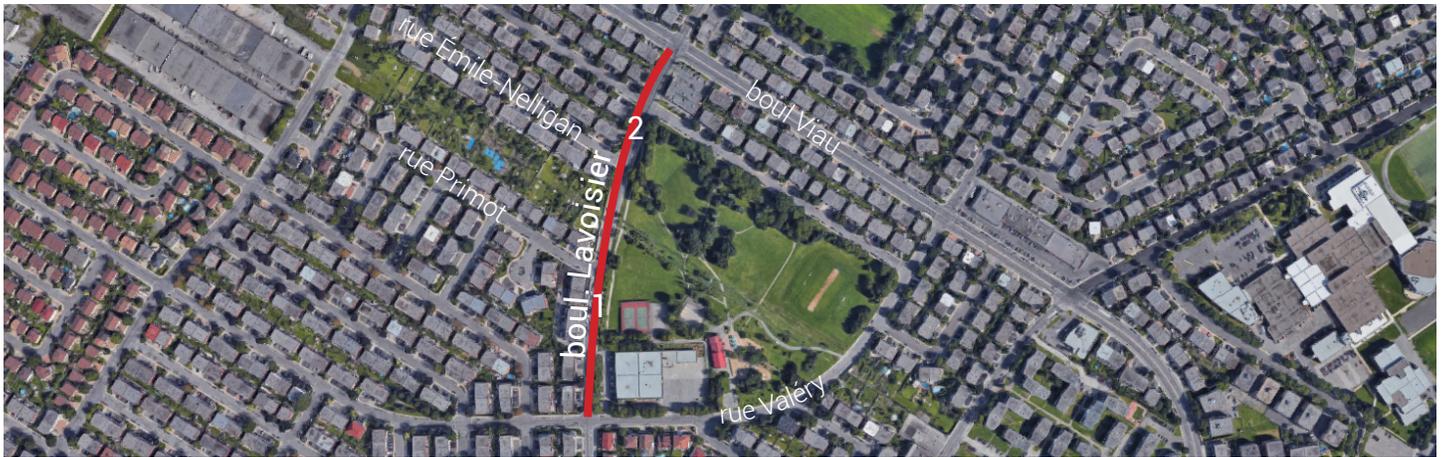
# 1 | Boulevard Lavoisier

- Il y a très peu de mobilier urbain le long du boulevard : on compte peu de poubelles et aucun banc. Ils sont pourtant nécessaires pour faciliter les déplacements actifs des aînés.
- Les citoyens proposent d'ajouter une traverse piétonne entre la rue Valéry et la rue Primot, afin de faciliter la circulation et la sécurité des piétons, notamment vers les commerces de la portion nord de la rue (voir Image 1).
- Les citoyens déplorent que le marquage au sol soit minime à l'intersection Lavoisier / Primot
- Les trottoirs et la chaussée sont en bon état

- Un passage piéton pourrait en effet être ajouté entre la rue Valéry et la rue Primot. De plus, des dos d'âne pourraient être ajoutés afin de favoriser un ralentissement de la circulation
- À un des deux passages de l'intersection Lavoisier-Primot, il n'y a pas de bateau pavé.
- La piste cyclable est discontinuée sur Lavoisier
- Malgré la limite de vitesse à 30 km/h autour du parc, l'emprise de la rue Lavoisier est très large et il n'y a pas d'arrêt aux intersections des rues de Emile-Nelligan (voir Image 2) et de Provence. Des mesures d'apaisement du trafic, comme des saillies de trottoirs et des arrêts aux intersections favoriseraient le ralentissement de la circulation.

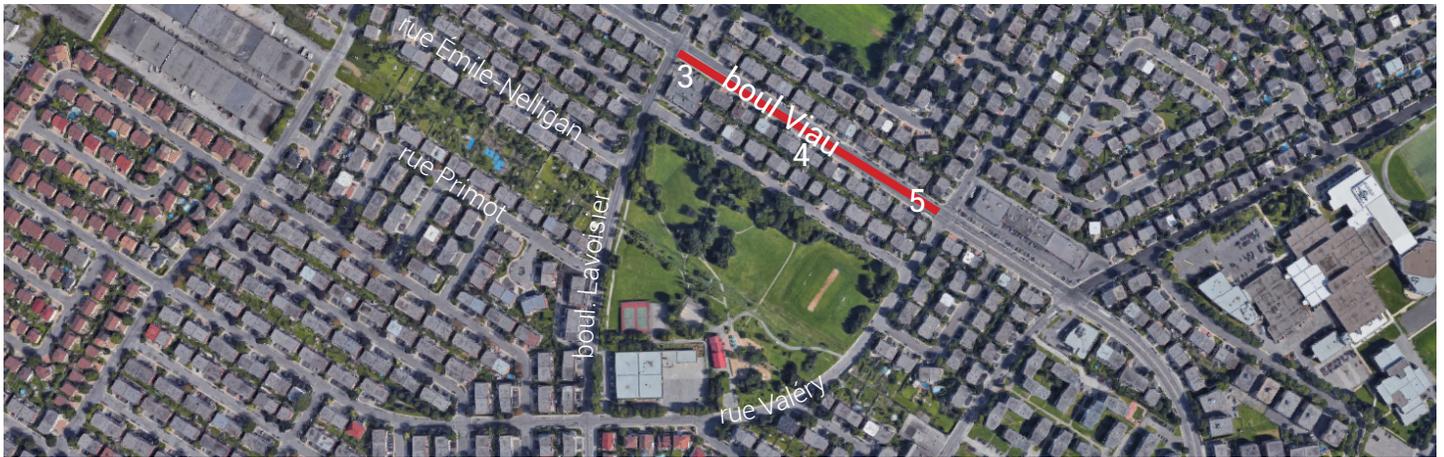
## 2 | Boulevard Viau

- Le temps de traverse est insuffisant en direction est-ouest à l'intersection Viau-Lavoisier. En effet, les piétons n'ont que 25 secondes pour traverser six voies, alors qu'on compte plus de 30 secondes pour traverser la section nord-sud de la rue (voir Image X). À l'intersection Viau-Valéry, on dénote le même problème: le temps de traverse est suffisant dans l'axe nord-sud, mais insuffisant dans l'axe est-ouest.
- Les participants proposent que le marquage au sol des traverses piétonnes soient toujours des lignes horizontales, qui sont davantage visibles.
- Les trottoirs sont dans l'ensemble en bon état.
- La circulation rapide mais pas excessive.

- Il n'y a pas de banc aux arrêts de bus aux intersections Viau-Lavoisier et Viau-Valéry (voir Image X).
- Les trottoirs ne sont pas larges et sont souvent en pente pour les entrées de garage qui sont nombreuses. Ils ne favorisent pas les déplacements actifs (voir Image 4).
- Même s'il relève du domaine privé, le mall commercial au coin sud-ouest de l'intersection Viau-Lavoisier n'offre qu'une entrée dédiée aux piétons, sur la rue Lavoisier. Il n'y a aucun accès protégé de la rue Viau.

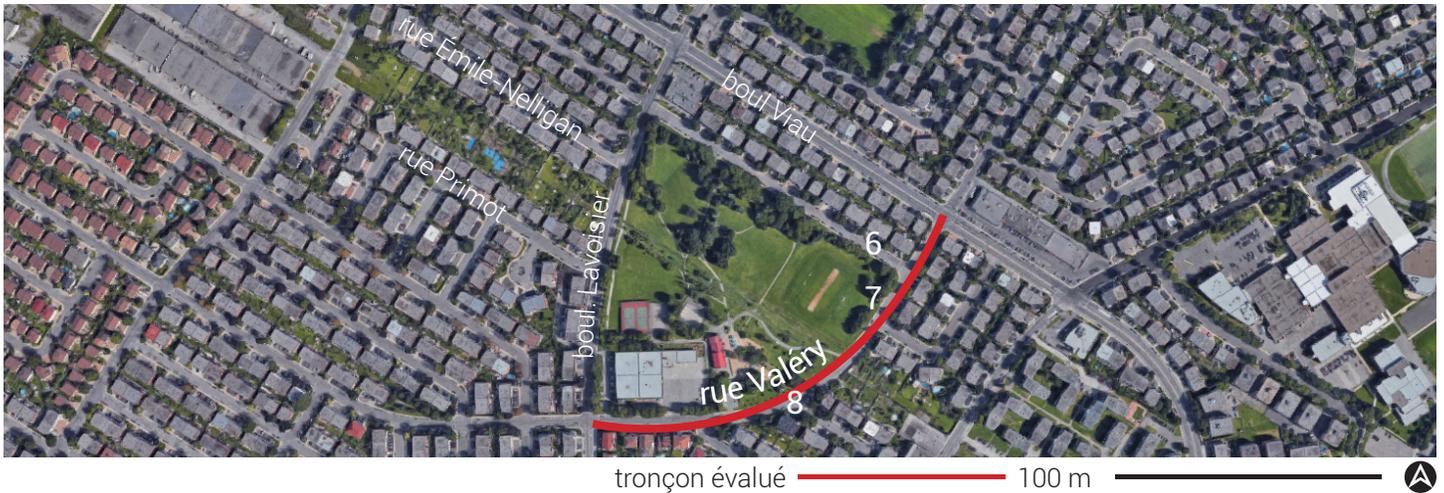
# 3 | Rue Valéry

- Le marquage au sol insuffisant à toutes les intersections. Les citoyens proposent d'aménager des dos d'âne pour ralentir le débit sur la rue Valéry, mais aussi sur la rue de Provence (voir Image 6), où les automobilistes sont très rapides.
- Les bancs sont peu nombreux le long du parc

- Comme dans le cas du boulevard Lavoisier, la limite de 30 km/h est difficile à respecter à cause de la configuration de la rue large. L'ajouts de saillies de trottoirs verdies comme mesure d'apaisement de la circulation et de verdissement favoriseraient le ralentissement de la circulation. Des dos d'âne et des dos d'âne allongés ou des panneaux de signalisation sur rue pourraient favoriser aussi le ralentissement de la circulation, augmentant ainsi le sentiment de sécurité des piétons.
